REPARACIONES PAVIMENTO VILLAGONZALO

EXP 22/106, NOVIEMBRE DE 2022  
PROYECTO DE URBANIZACIÓN

SITUACIÓN ZONAS PAVIMENTO DETERIORADAS.

Detalles zona 70 y 71

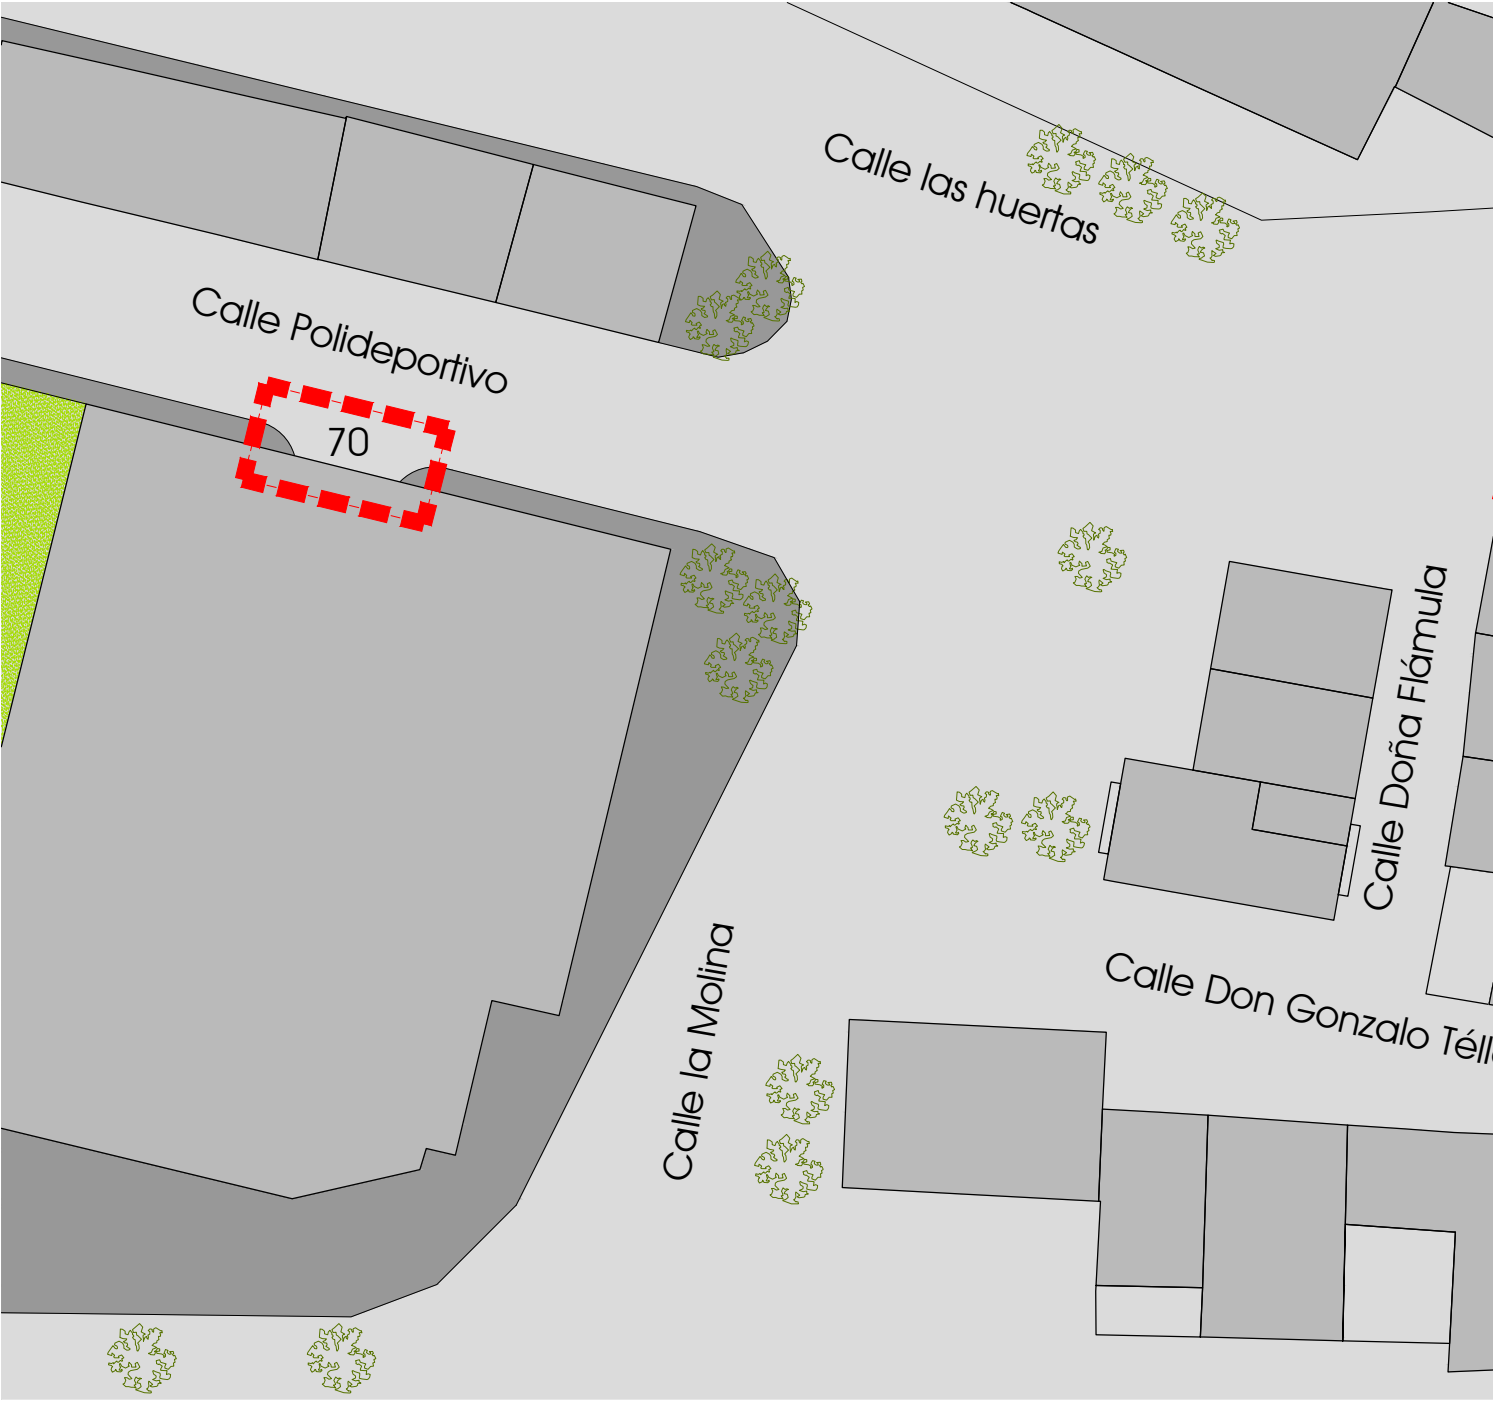
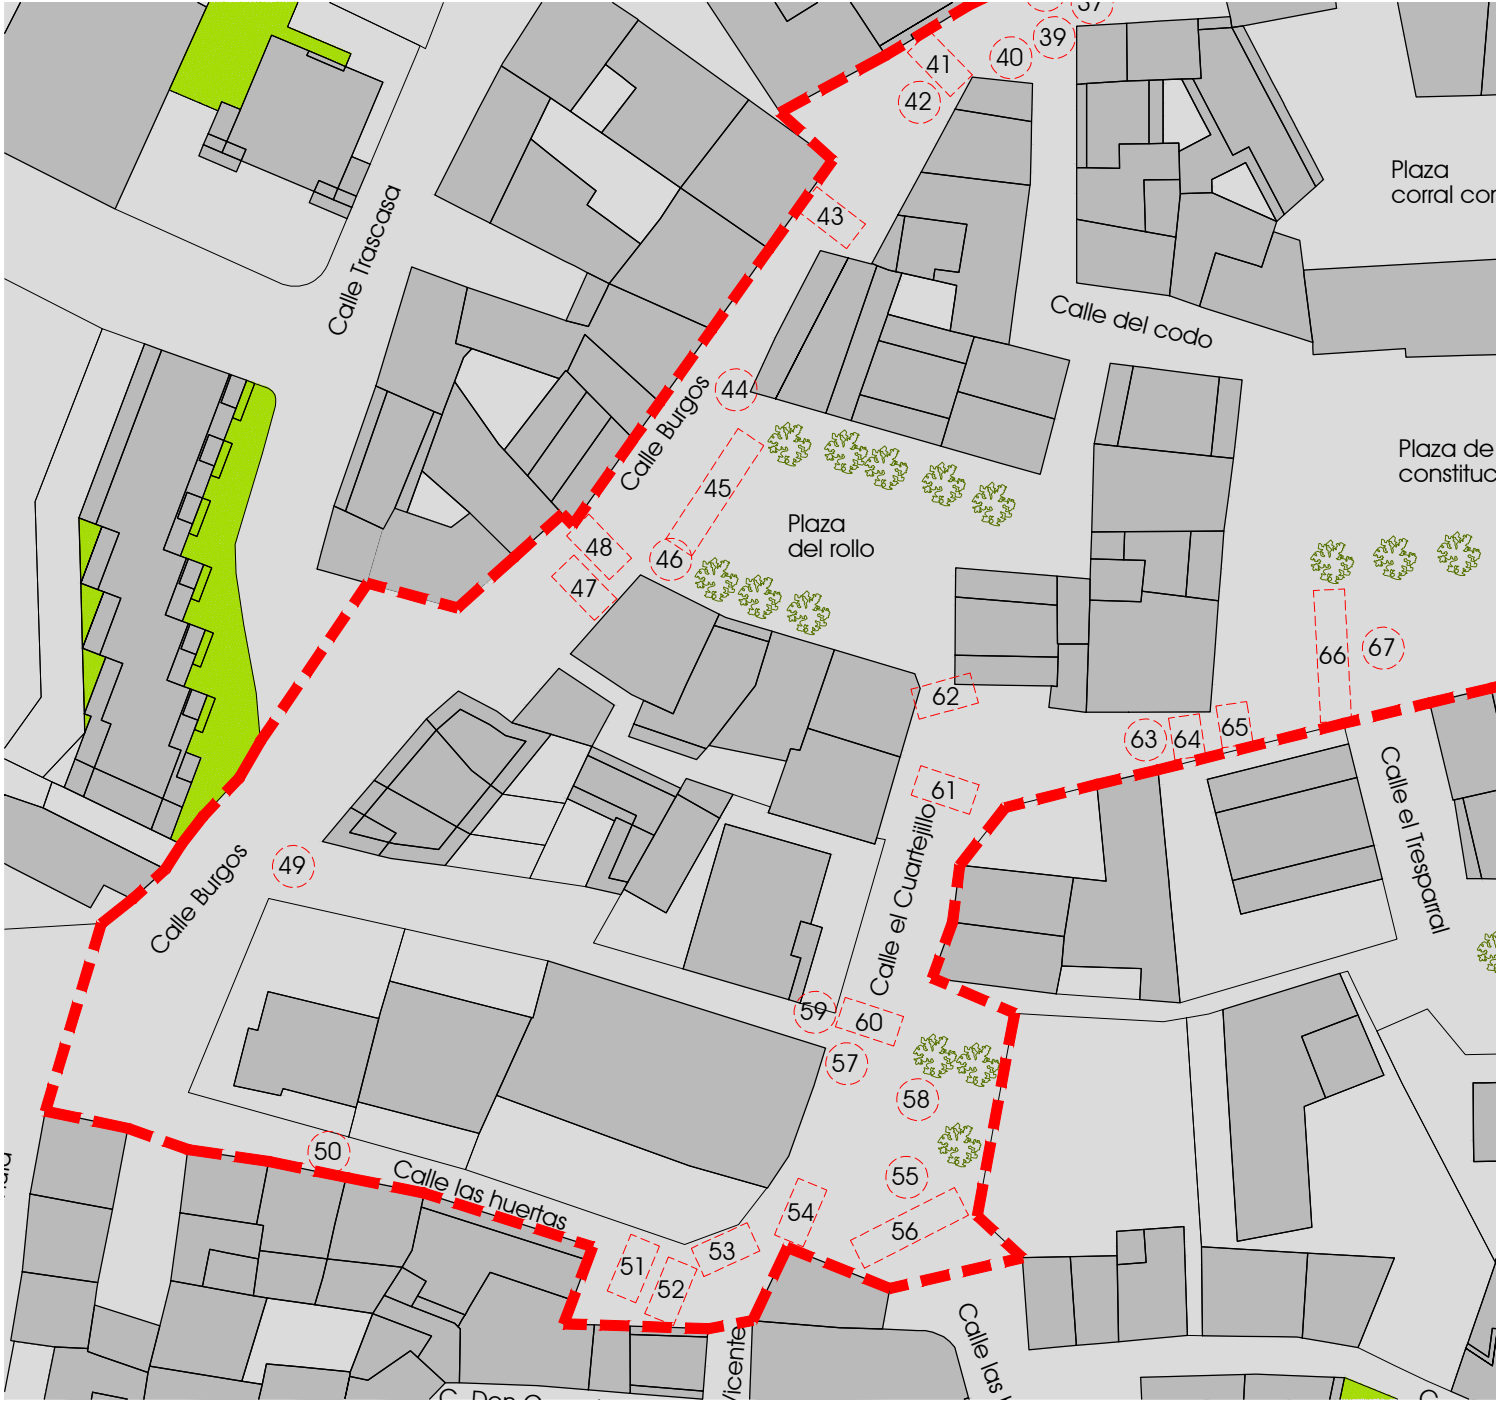
03

SITUACIÓN ZONAS PAVIMENTO DETERIORADAS.

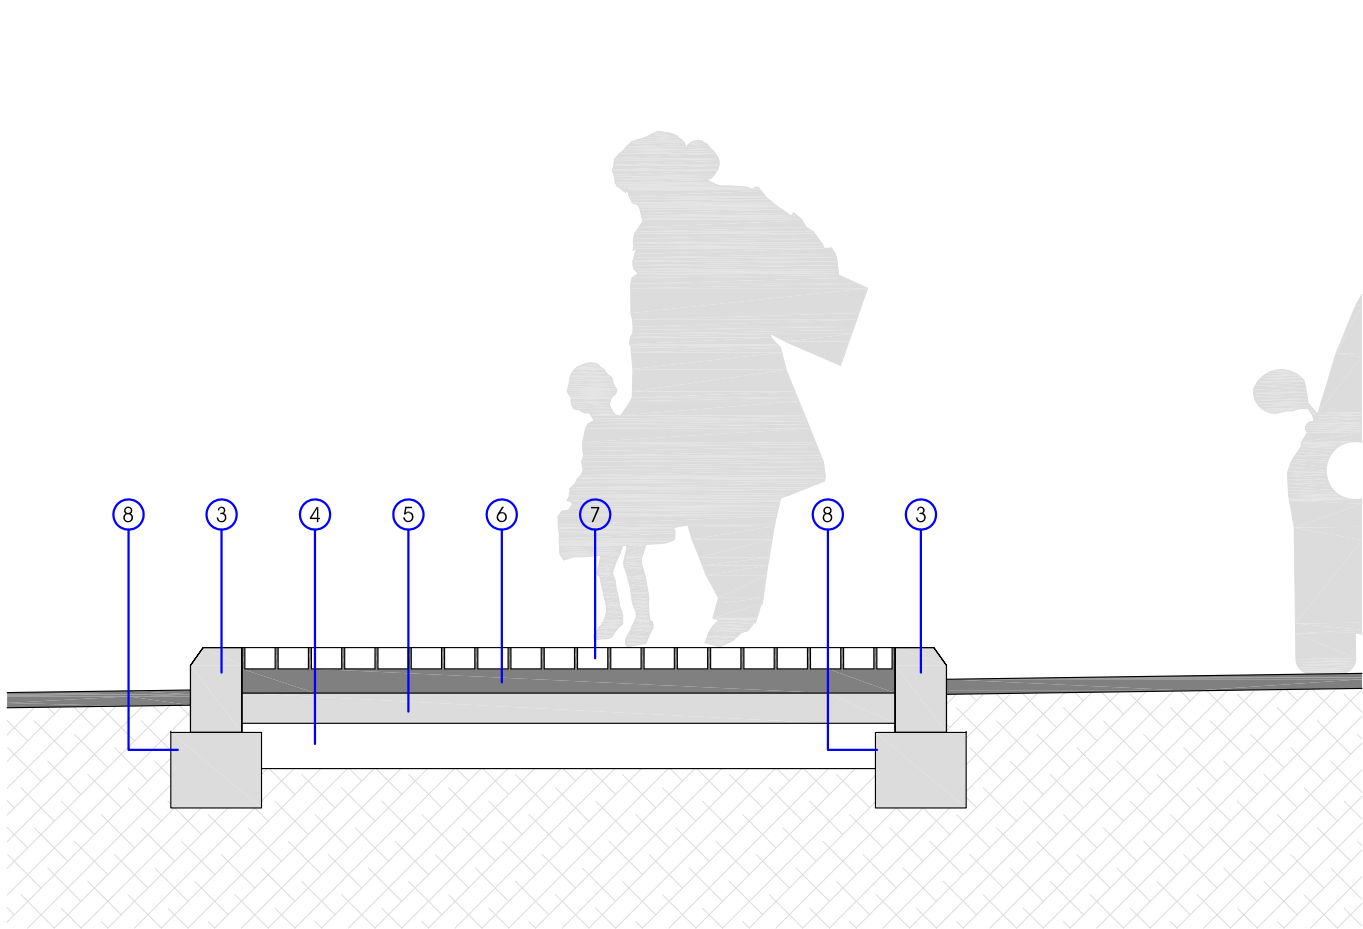
71. Detalle pavimentación zona marquesina e:1/25

- 1.- HBC AC-16 SURF 50/70 S 5 cms
- 2.- Pavimento existente
- 3.- Bordillo de hormigón bicapa color gris
- 4.- Sub-base zahorra artificial compactada
- 5.- Solera de hormigón HM/20 de 10 cm
- 6.- Capa intermedia de asiento de mortero semiseco de 3-4 cm.
- 7.- Adoquín de homigón bicapa envejecido
- 8.- Zapata de hormigón

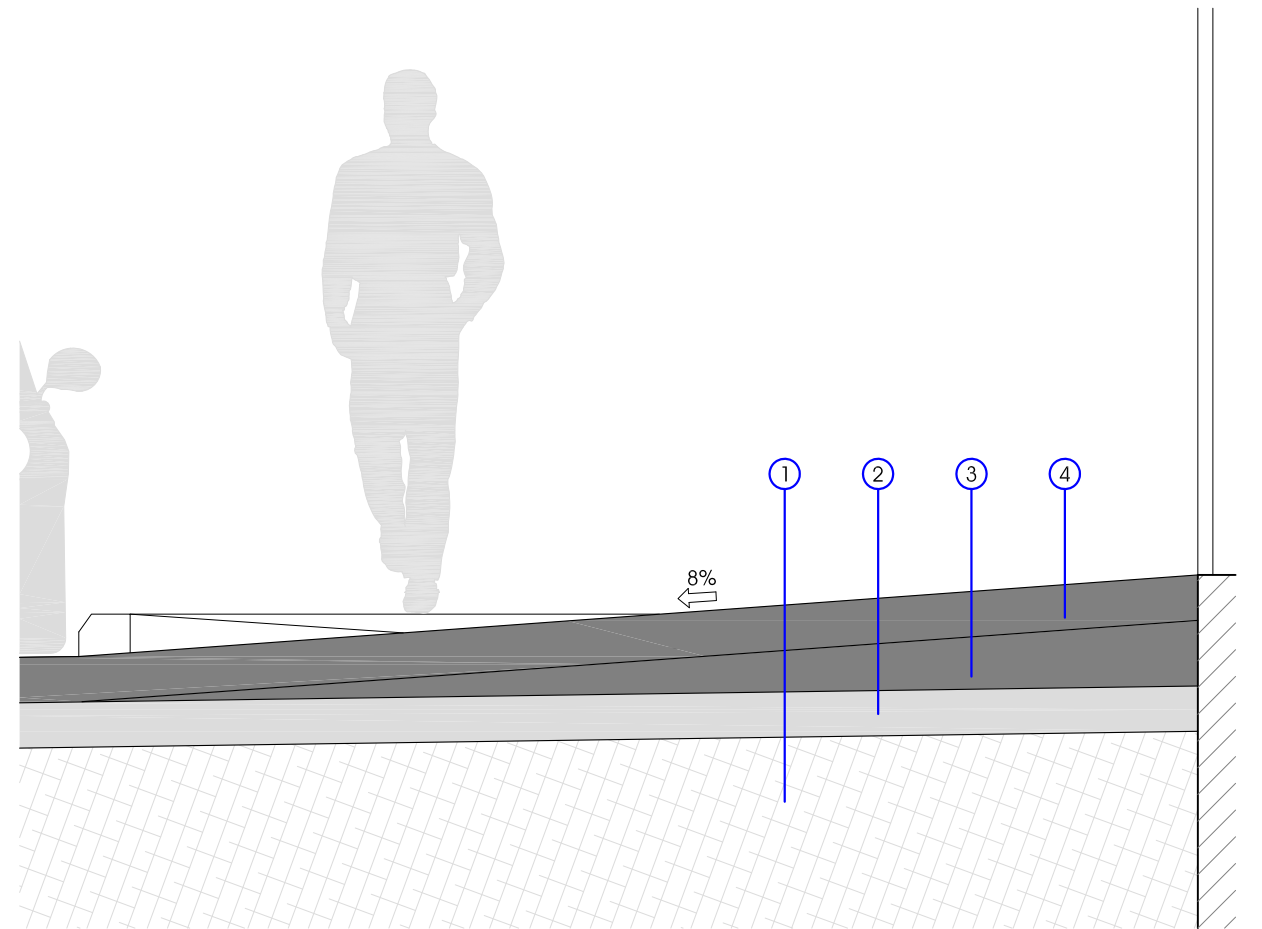
70. Detalle rampa polideportivo acceso rodado e:1/25

- 1.- Terreno existente
- 2.- Sub-base zahorra artificial compactada
- 3.- Hormigon realización de pendiente
- 4.- Solera de hormigón HA/25 de 15 cm
